STADT WERTHEIM ORTSKERNSANIERUNG ORTSTEIL DERTINGEN VORBEREITENDE UNTERSUCHUNGEN

WEGNER STADTPLANUNG

August 2008
Auftraggeber: STADT WERTHEIM

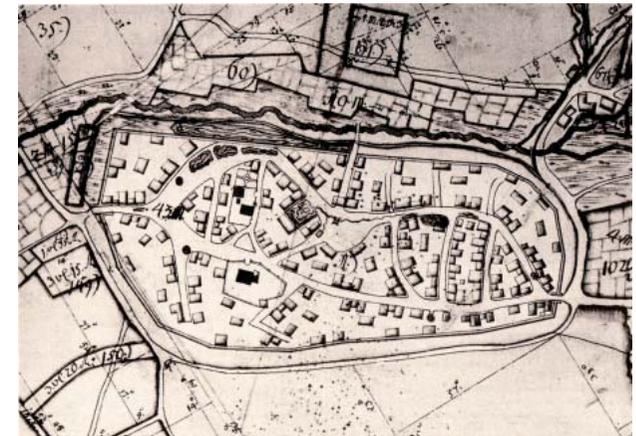
Plan von 1764 - Ausschnitt aus der Gemarkungskarte im Staatsarchiv Wertheim

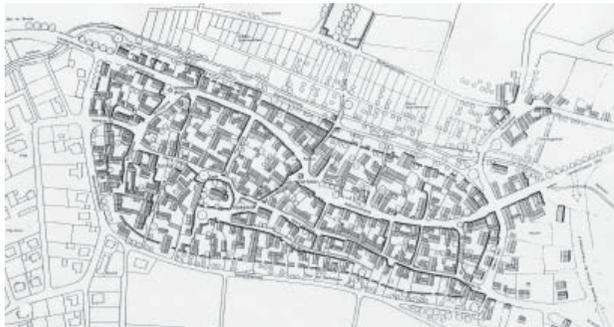
Sanierungskonzept für den Ortskern

Um den Strukturwandel zum Wohnstandort zu schaffen, waren die Neuordnung von Grundstücksgrenzen sowie der Teilabriss von nicht mehr erhaltenswerten Gebäuden erforderlich. Es wurde ein Schwerpunktbereich für Neuordnungsmaßnahmen im Bereich der Ortsmitte an der Aalbachstraße definiert sowie zwei besonders sanierungsbedürftige Bereiche, in denen sich schwerwiegende bauliche Mängel und Mißstände häufen, abgegrenzt. Diese beiden Bereiche befinden sich einerseits westlich des Einmündungsbereiches der Wirtsgasse in die Aalbachstraße entlang der Wirtsgasse und andererseits südöstlich der Kirche entlang der Straßen „Am Berg“ und „Obere Straße“.

Um die für Dertingen charakteristischen Seitengassen (Verbindungsgassen zwischen der Aalbachstraße und der Oberen Straße) aufzuwerten und besser nutzbar zu machen wurden sie z.T. mit Treppen- und Rampenanlagen, um den Höhenunterschied der beiden Straßen aufzunehmen neu gestaltet. Hervorzuheben ist hier besonders die Treppenanlage als Verbindung der Kirche mit der Ortsmitte entlang mehrerer denkmalgeschützten fränkischen Hofstellen.

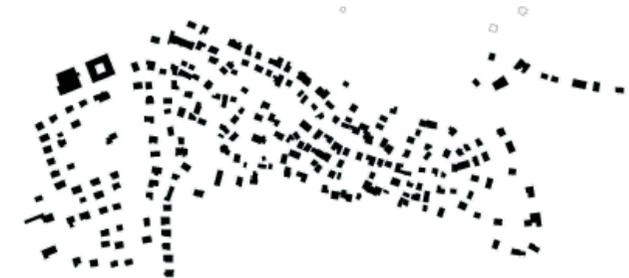
Hauptwohngebäude Bestand komplett

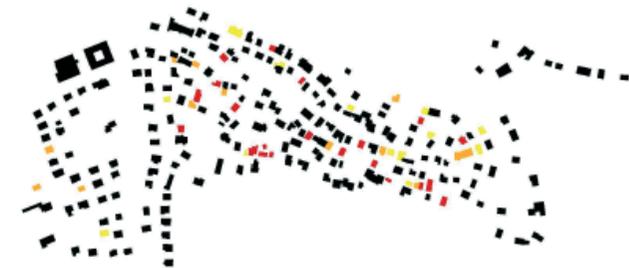
Hauptwohngebäude, mit Leerständen und potenziellen Leerständen (farbig)

Derzeit stehen im Untersuchungsgebiet ca. 13% der Hauptwohngebäude leer.

Bei weiter fortschreitender Entwicklung (zu erwartende Leerstände) wie bisher könnten mittelfristig bis zu 27% der Anwesen leer stehen, d.h. über ein Viertel der Gebäude. Diese potenziellen Leerstände konzentrieren sich deutlich im historischen Ortskern.

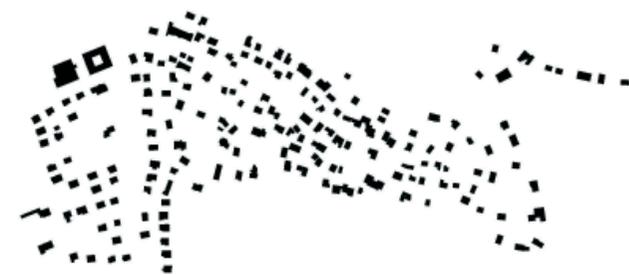
Hauptwohngebäude, Leerständen und potenzielle (zu erwartenden) Leerstände sind aus der Darstellung entfernt.

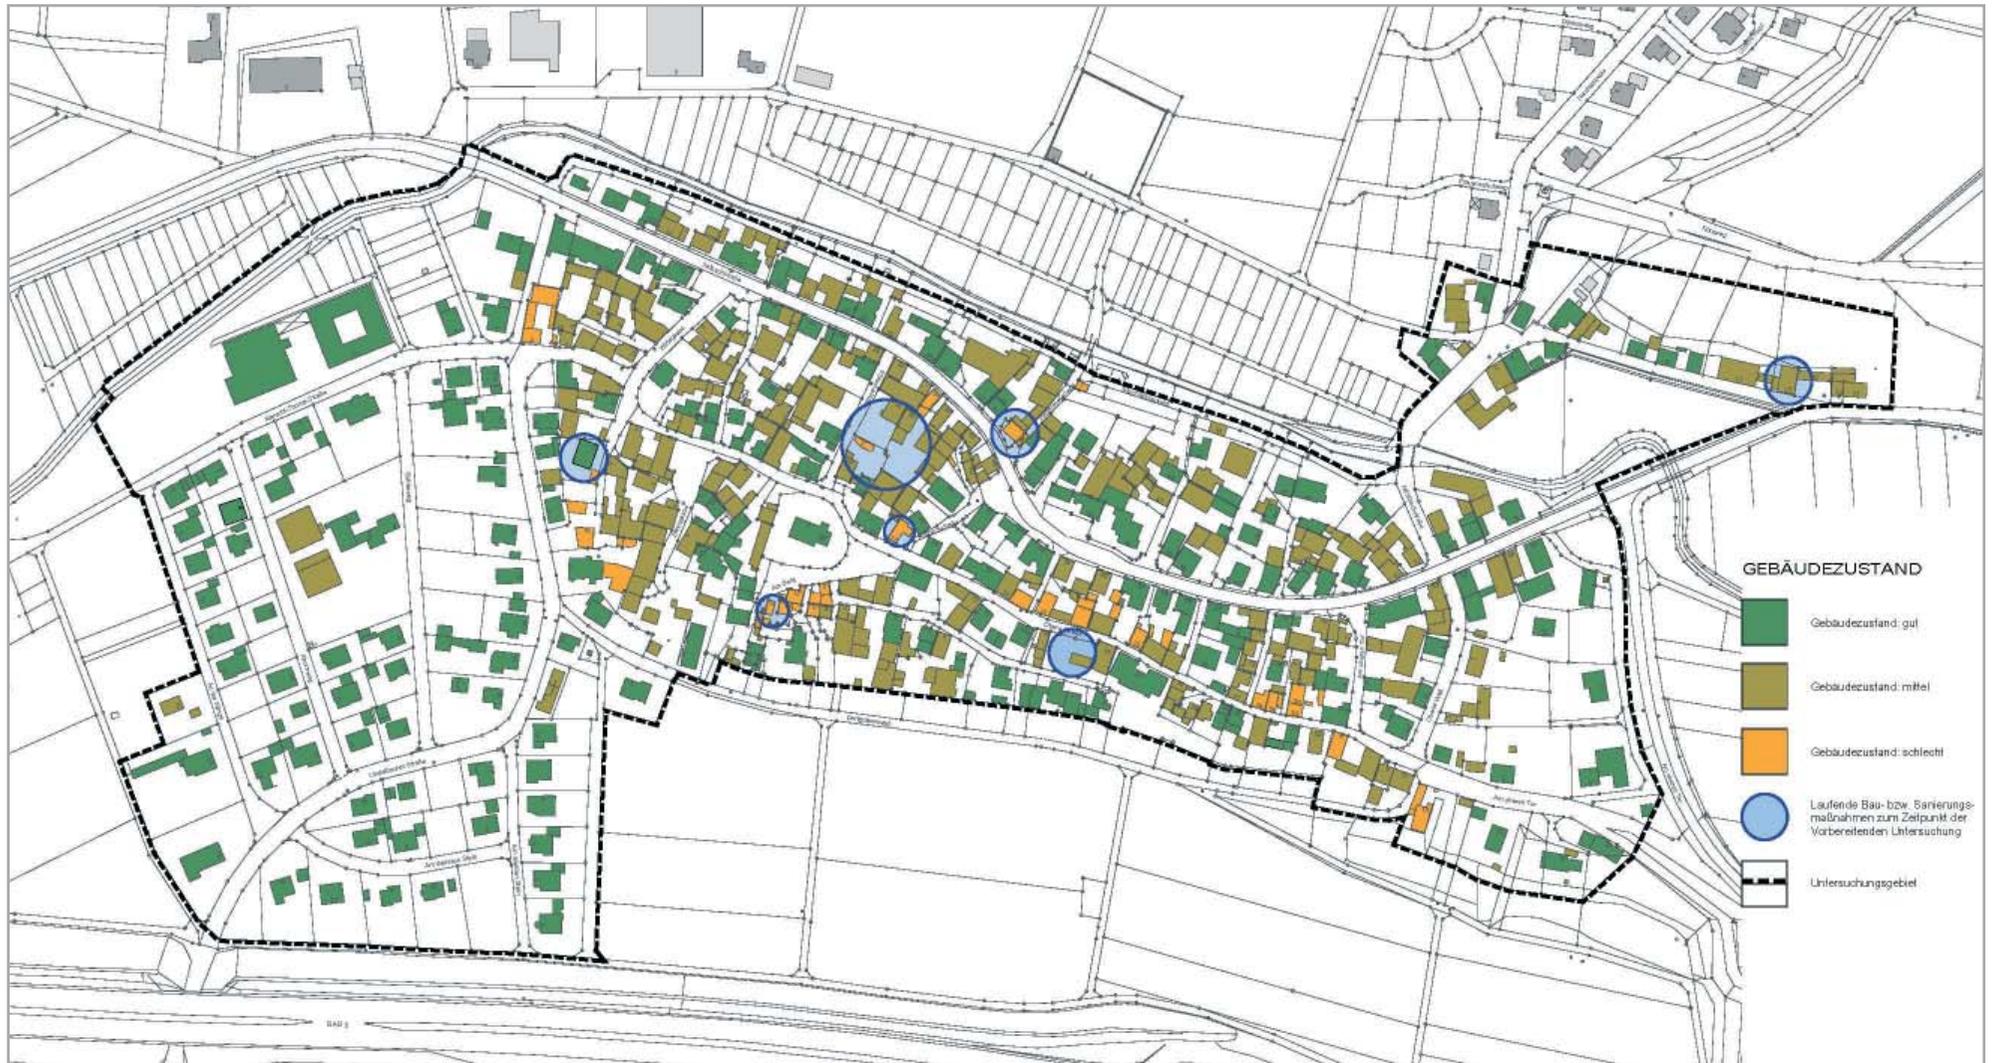
Gebäudezustand

Die Beurteilung des Gebäudezustandes erfolgte nach Augenschein im Zuge der allgemeinen Bestandsaufnahme. Eine tiefer gehende Untersuchung der Bauabstanz wurde in diesem Rahmen nicht getätigt.

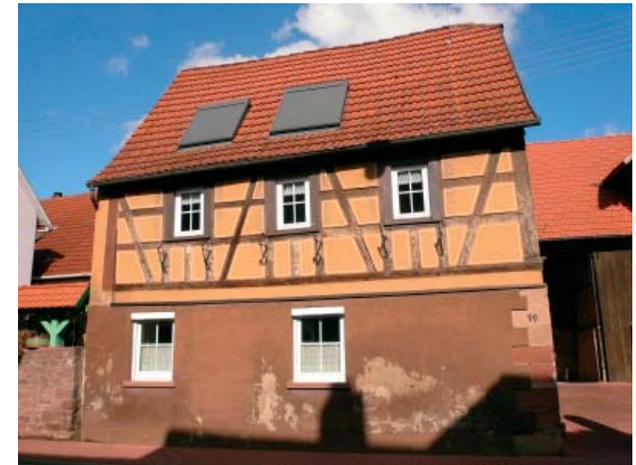
Regionaltypisches Fachwerkhaus in mittlerem Erhaltungszustand in der Aalbachstraße

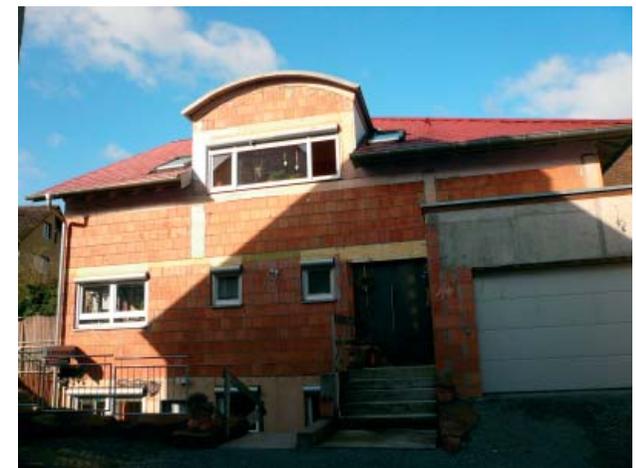
Neubau in der Wirtsgasse mit ortsfremden Gestaltungsmerkmalen

Nur wenige Baukörper (meist Neubauten) weisen eine deutlich ortsfremde Gestaltung auf oder binden sich aufgrund ihrer Positionierung nicht in die Umgebung ein (z.B. Wirtsgasse 7). Diese wenigen Baukörper befinden sich allerdings nicht an exponierter, das Ortsbild nachhaltig störender Stelle.

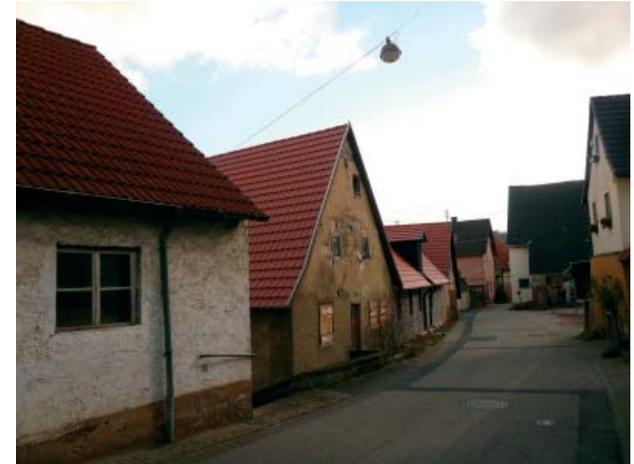
Obere Straße: schmale Fahrbahn mit dichter Randbebauung

Besonders die Obere Straße weist funktionale und gestalterische Mängel auf, sie ist bei Gegenverkehr eingeschränkt befahrbar und wenig übersichtlich.

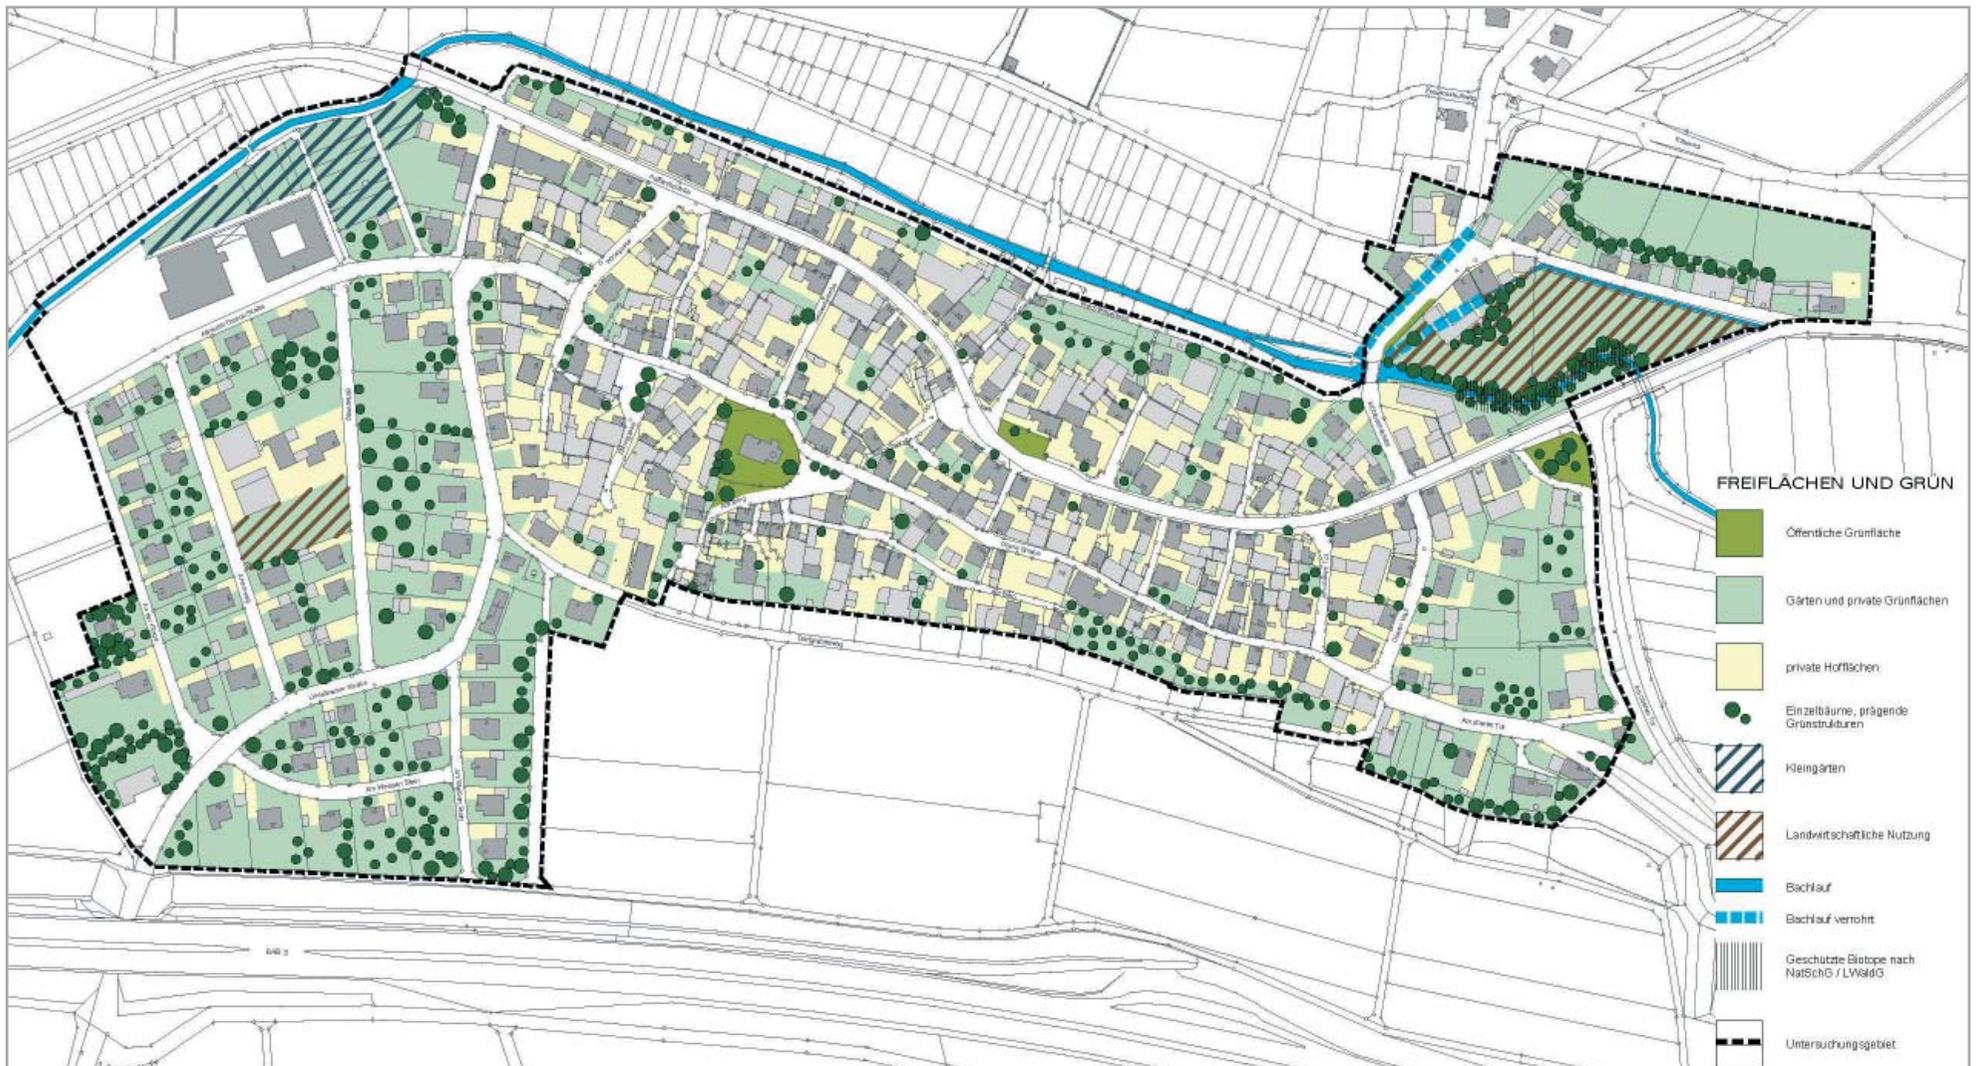
Grün- und Freiflächen

Im Untersuchungsbereich sind kaum öffentliche Grünflächen vorzufinden, lediglich das Kirchemfeld, die Rasenfläche in der Ortsmitte und die Wiese am östlichen Ortseingang sowie kleinteiliges Straßenbegleitgrün zählen zu den öffentlichen Grünflächen. Es sind im Untersuchungsbereich keine öffentlichen Freiflächen mit Aufenthaltsqualität vorhanden. Dies resultiert zum Teil aus der historischen Funktion des Ortskerns als Wohn- und Arbeitsbereich, die Nutzgärten waren seit jeher aus dem inneren Ortskern heraus verlagert, noch heute sind außerhalb der Ortsgrenze z.B. im Norden, die Flurstücke als Kleingärten parzelliert.

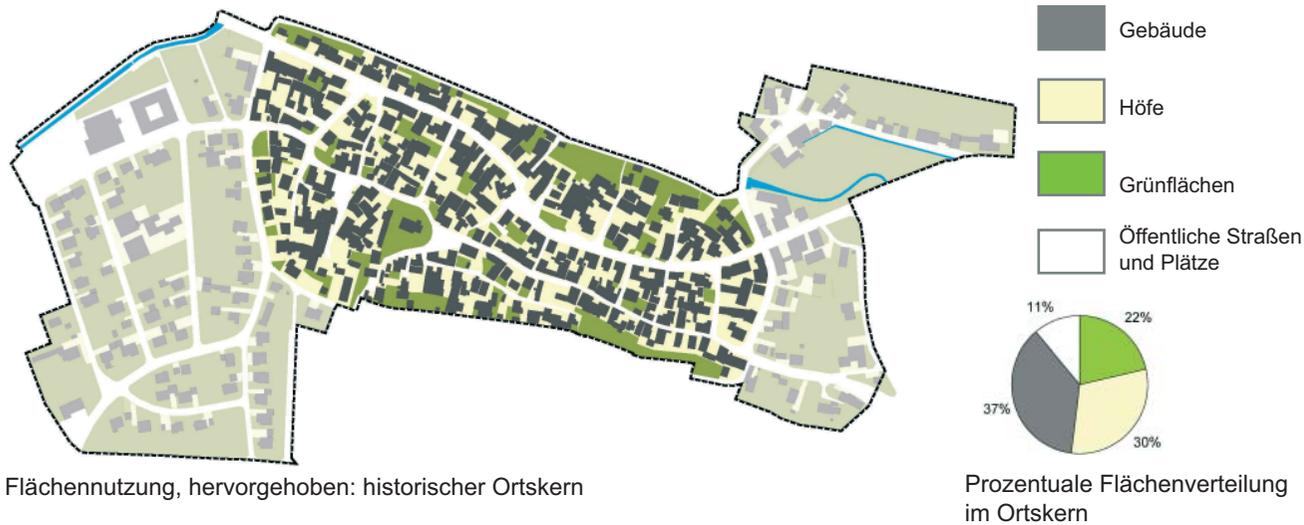
Flächennutzung, hervorgehoben: historischer Ortskern

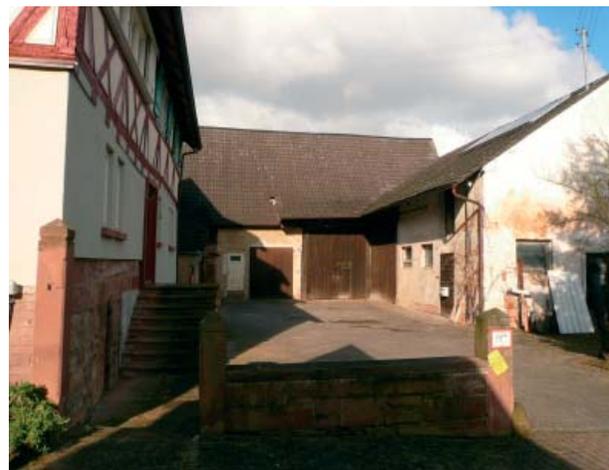
Versiegelte Hoffläche im Ortskern (Aalbachstraße 26)

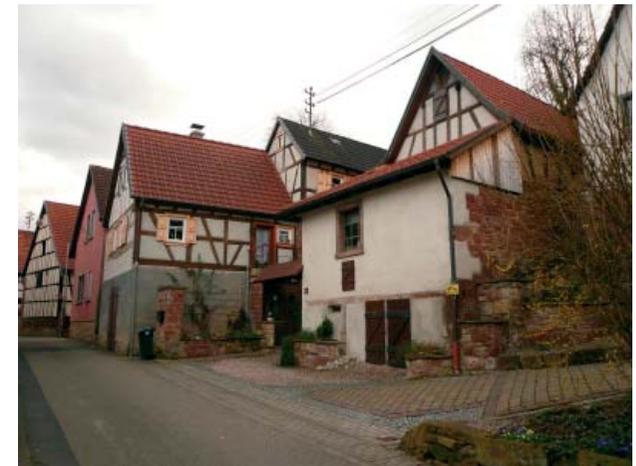
Hohe Bebauungsdichte im alten Ortskern

Der historische Ortskern weist eine wesentlich höhere Bebauungsdichte auf als der Gebietsdurchschnitt, es liegt allerdings mit einer GRZ von 0,53 ein typischer Wert für einen traditionellen fränkischen Ortskern vor.

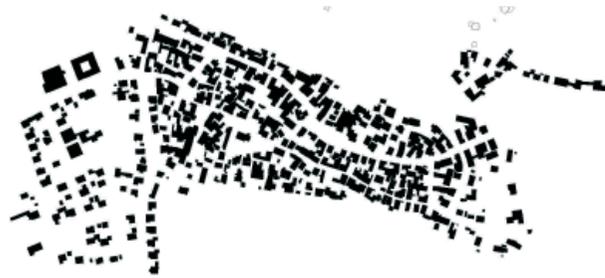
Gebäudebestand gesamt

Auch bei der Betrachtung der Bebauungsstruktur fällt auf den ersten Blick die wesentlich dichtere Bebauung des Ortskerns im Vergleich zur umliegenden Bebauung auf.

Deutlich zu sehen ist der Verlauf der Aalbachstraße mit der Aufweitung im Bereich der Ortsmitte, außerdem ist die Wehrkirche durch ihre umgebenden Freiflächen (früher Friedhof) als Bauwerk mit Bedeutung für das Ortsbild zu erkennen.

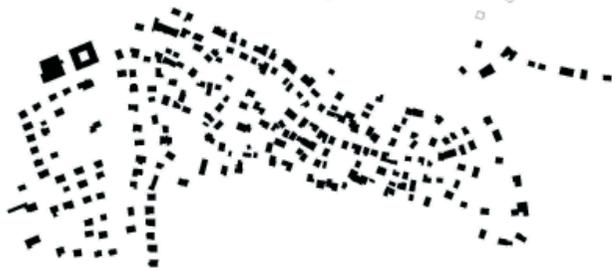
Betrachtet man nur die Hauptgebäude im Untersuchungsbereich, so ist eine gleichmäßige Verteilung, ähnliche Baukörpergrößen und ähnliche Dichte im gesamten Gebiet festzustellen. Leichte Konzentrationen sind allenfalls entlang der Aalbachstraße im Bereich der Dorfmitte auszumachen, die Mandelberghalle und die Grundschule weisen ein deutlich größeres Bauvolumen auf als die übrigen Gebäude.

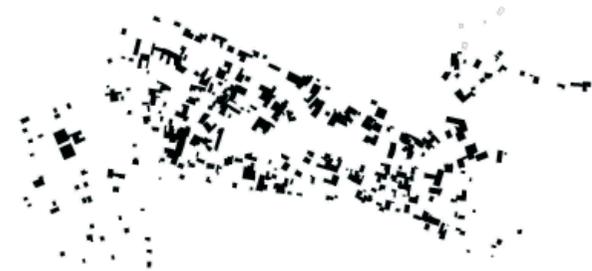
Der Schwarzplan der Nebengebäude zeigt eine deutlich geringe Anzahl von Nebengebäuden im neueren Wohngebiet, hier sind lediglich die den Wohnhäusern zugeordneten Garagen zu sehen. Die beiden großvolumigen Bauten in der Mitte des Wohngebietes gehören zu dem hier noch ansässigen landwirtschaftlichen Betrieb. Im alten Ortskern weisen die Nebengebäude eine wesentlich höhere Dichte auf. Es handelt sich hier um die zum Teil sehr großräumigen, ehemals landwirtschaftlich genutzten Gebäude (Scheunen, Ställe, Lager...) die die charakteristische Struktur des Ortskerns bilden.

Das Kirchengrundstück ist auch hier noch deutlich als Freibereich zu erkennen.

In der Ortsmitte fällt ein Bereich mit fehlenden Nebengebäuden auf, die Bebauungsstruktur ist hier für den historischen Ortskern uncharakteristisch. Dieser Bereich fällt zusammen mit dem Neuordnungsgebiet der Dorfsanierung von 1977-1983, im Zuge der ersten Dorfsanierung wurden

hier bereits Nebengebäude zugunsten einer Steigerung der Attraktivität der Hauptgebäude abgebrochen. Dieser Eingriff in die traditionelle dörfliche Bebauungsstruktur ist deutlich im Schwarzplan ablesbar.

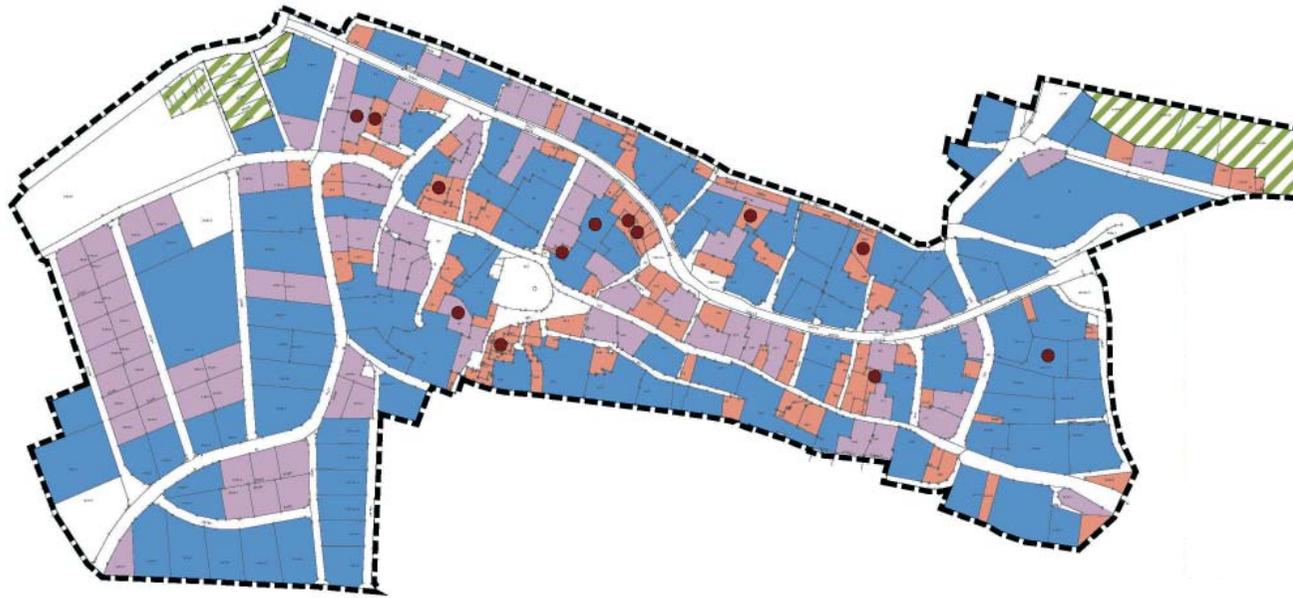
Prozentuale Verteilung der Grundstücksgrößen im Untersuchungsgebiet

Siedlungsfläche:	ca. 184.000 m ² (18,4 ha)
Grundstücke im Siedlungsbereich:	289
davon unter 400 m ² :	101
davon 400 . 600 m ²	85
davon über 600 m ² :	103

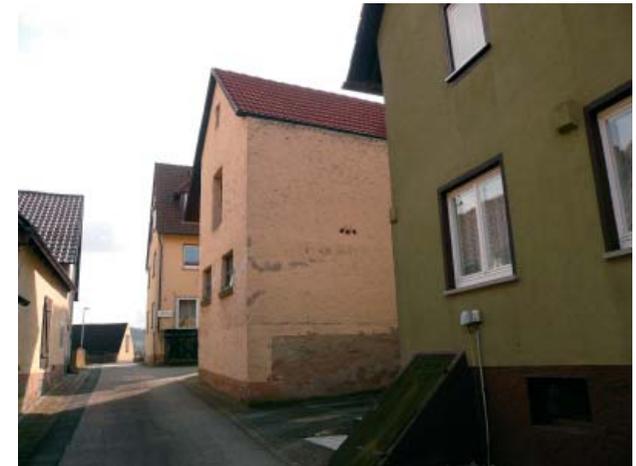
Geringe Wohnqualität durch hohe bauliche Dichte

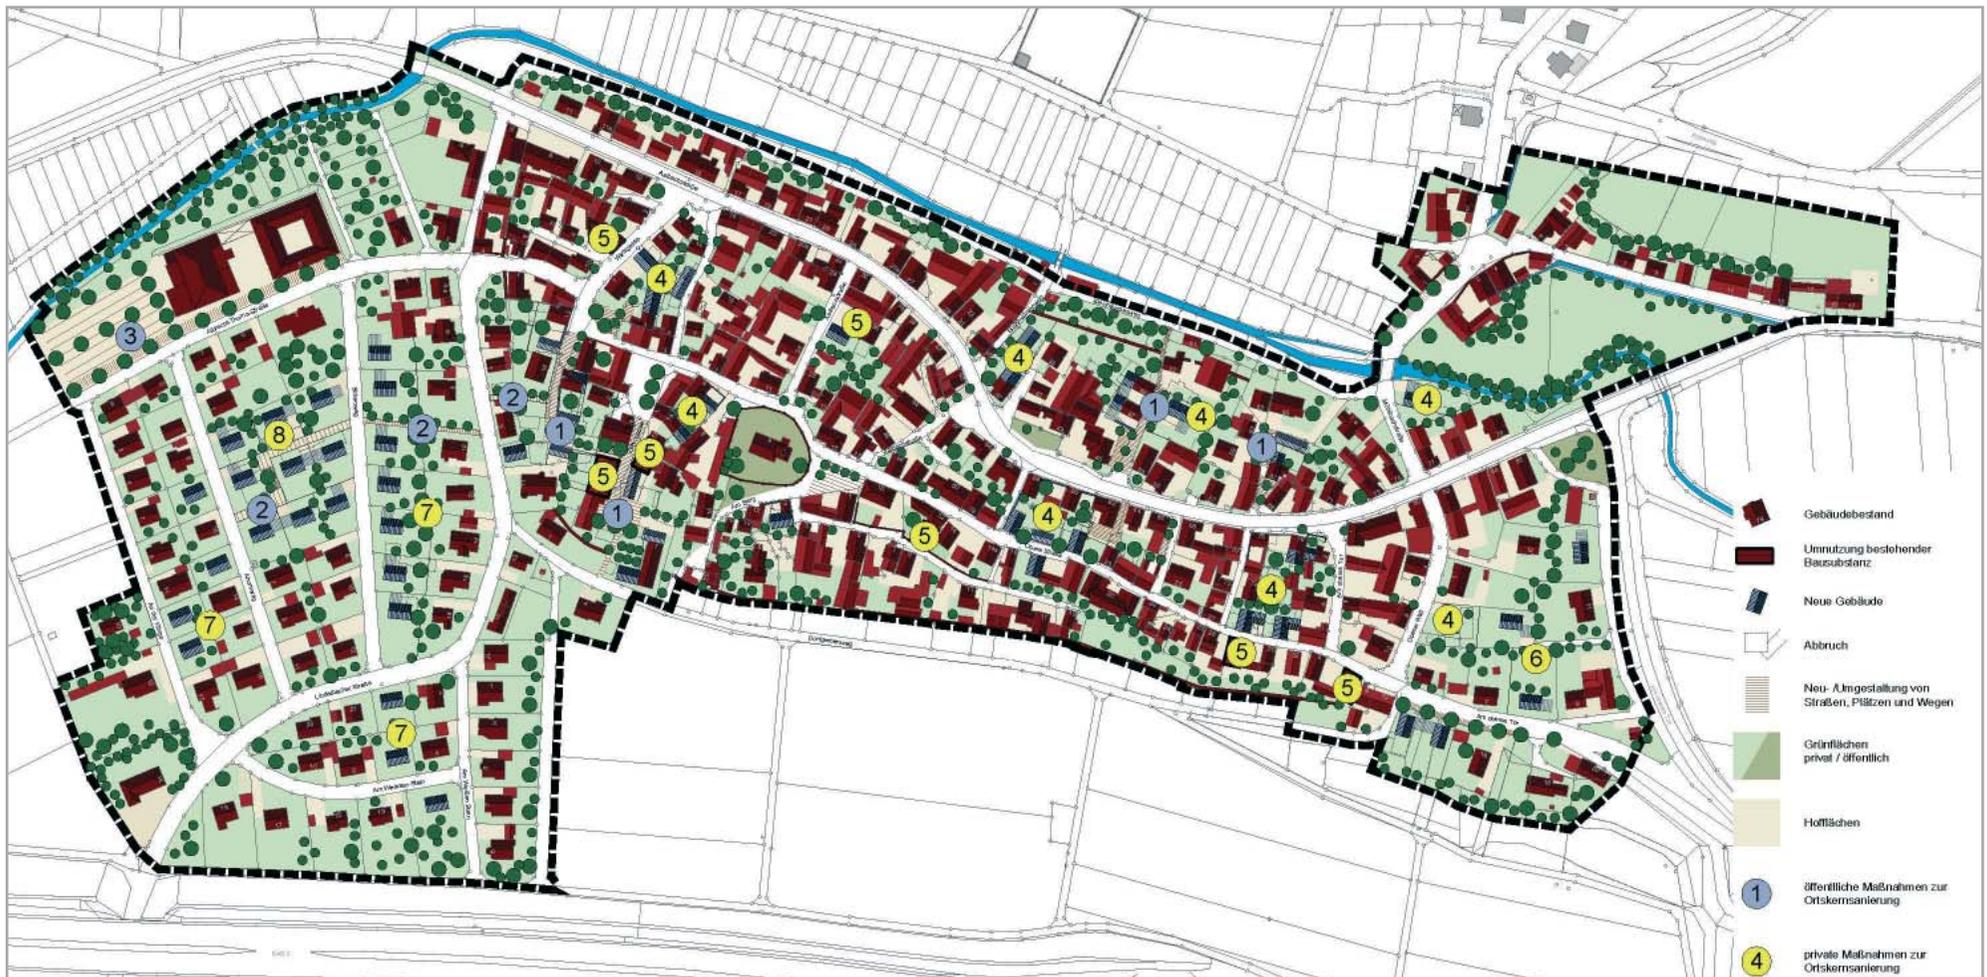
4.3.2 MASSNAHMEN MIT RÄUMLICHEM BEZUG

1 Gestalterische und funktionale Endpunkte für Stichstraßen

Im Untersuchungsbereich sind an mehreren Stellen Stich- bzw. Erschließungsstraßen ohne markierten Endpunkt oder Wendemöglichkeit vorzufinden. Die öffentliche Straße endet oft unvermittelt auf einer privaten Hoffläche.

Diese Situation besteht am Ende der Wirtsgasse, der Zehntgasse sowie den Gassen zu den Häusern Aalbachstraße 39/41, 47/49 und 59 bis 65.

Diese Gassen sollten einen wahrnehmbaren gestalteten Endpunkt mit einer Wendemöglichkeit, zumindest für Pkw, im öffentlichen Straßenraum erhalten und sich zur Orientierung in der Gestaltung deutlich von den privaten Einfahrten unterscheiden.

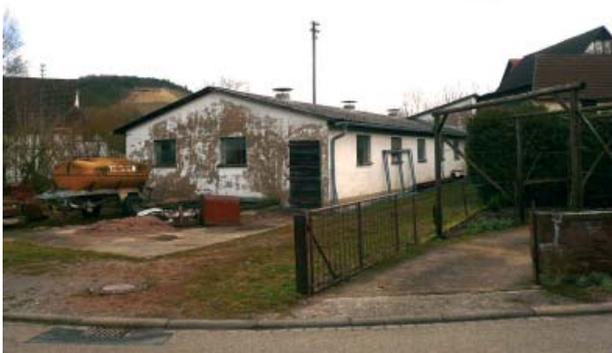
Stallgebäude in der Mühlbachstraße

4 Auflockerung durch Abbruch von Nebengebäuden

Nicht genutzte Nebengebäude geringer Qualität, die keine positive raumbildende Wirkung für den Ortscharakter haben (z.B. voluminöse Scheunenbauten im hinteren, der Straße abgewandten Grundstücksteil), sollten zugunsten von Grün- und Freiflächen für die vorhandenen Bebauung und die Schaffung von Flächen für neue Bebauung abgebrochen werden.

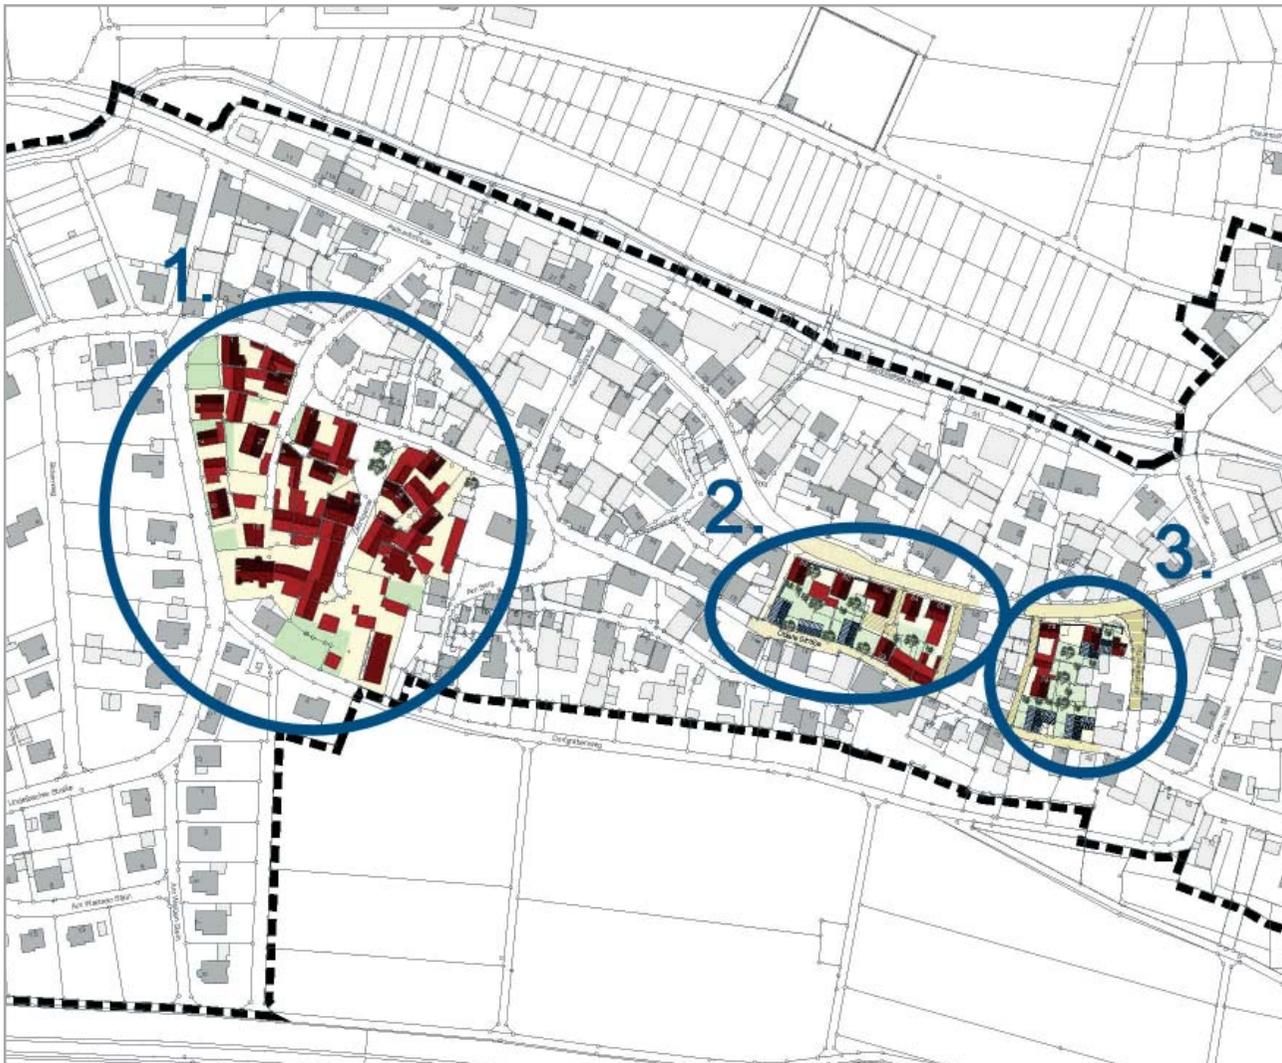
Vertiefungsgebiete für die Ausarbeitung exemplarischer Baukonzepte:

1. Quartier südliche Wirtsgasse / westliche Obere Straße / Zehntgasse
2. Quartier zwischen Aalbachstraße und Oberer Straße
3. Quartier zwischen Aalbachstraße, östlicher Oberer Straße und Am Oberen Tor

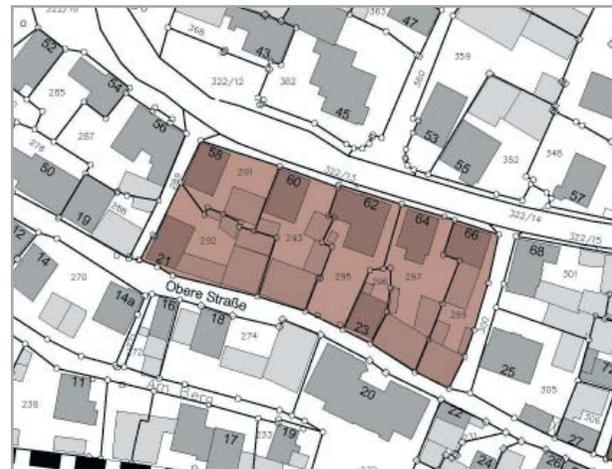
Gebäudebestand Vertiefungsgebiet 2

Entlang der Aalbachstraße befinden sich 5 Anwesen (Hausnrn. 58, 60, 62, 64, 66) mit Hofflächen und Nebengebäuden. Bis auf die Nr. 66 werden diese Anwesen von der Aalbachstraße erschlossen. Im Haus Nr. 62 befindet sich im Erdgeschoss eine Filiale der Volksbank Main Tau-

ber AG. Das Anwesen Nr. 60 besteht aus einem ortsbildprägenden Fachwerkbau mit Hoftor und querstehendem Nebengebäude, es steht leer und ist zu verkaufen. Die übrigen Gebäude in der Aalbachstraße werden zu Wohnzwecken genutzt.

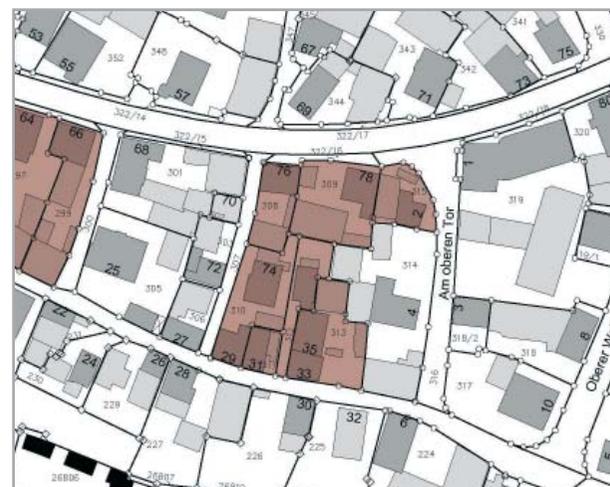
Gebäudebestand Vertiefungsgebiet 3

Entlang der Aalbachstraße befinden sich die Häuser Nr. 76 und 78, zwei typische Hofstellen mit Wohnhaus, Hof und ehemals landwirtschaftlich genutzten Nebengebäuden.

Das Grundstück Am Oberen Tor 2 ist sehr dicht und klein-

teilig mit einem unter Denkmalschutz stehenden Anwesen bebaut, es steht keine Grün- oder Freifläche zur Verfügung. Zur Aalbachstraße hin sind die Nebengebäude orientiert.

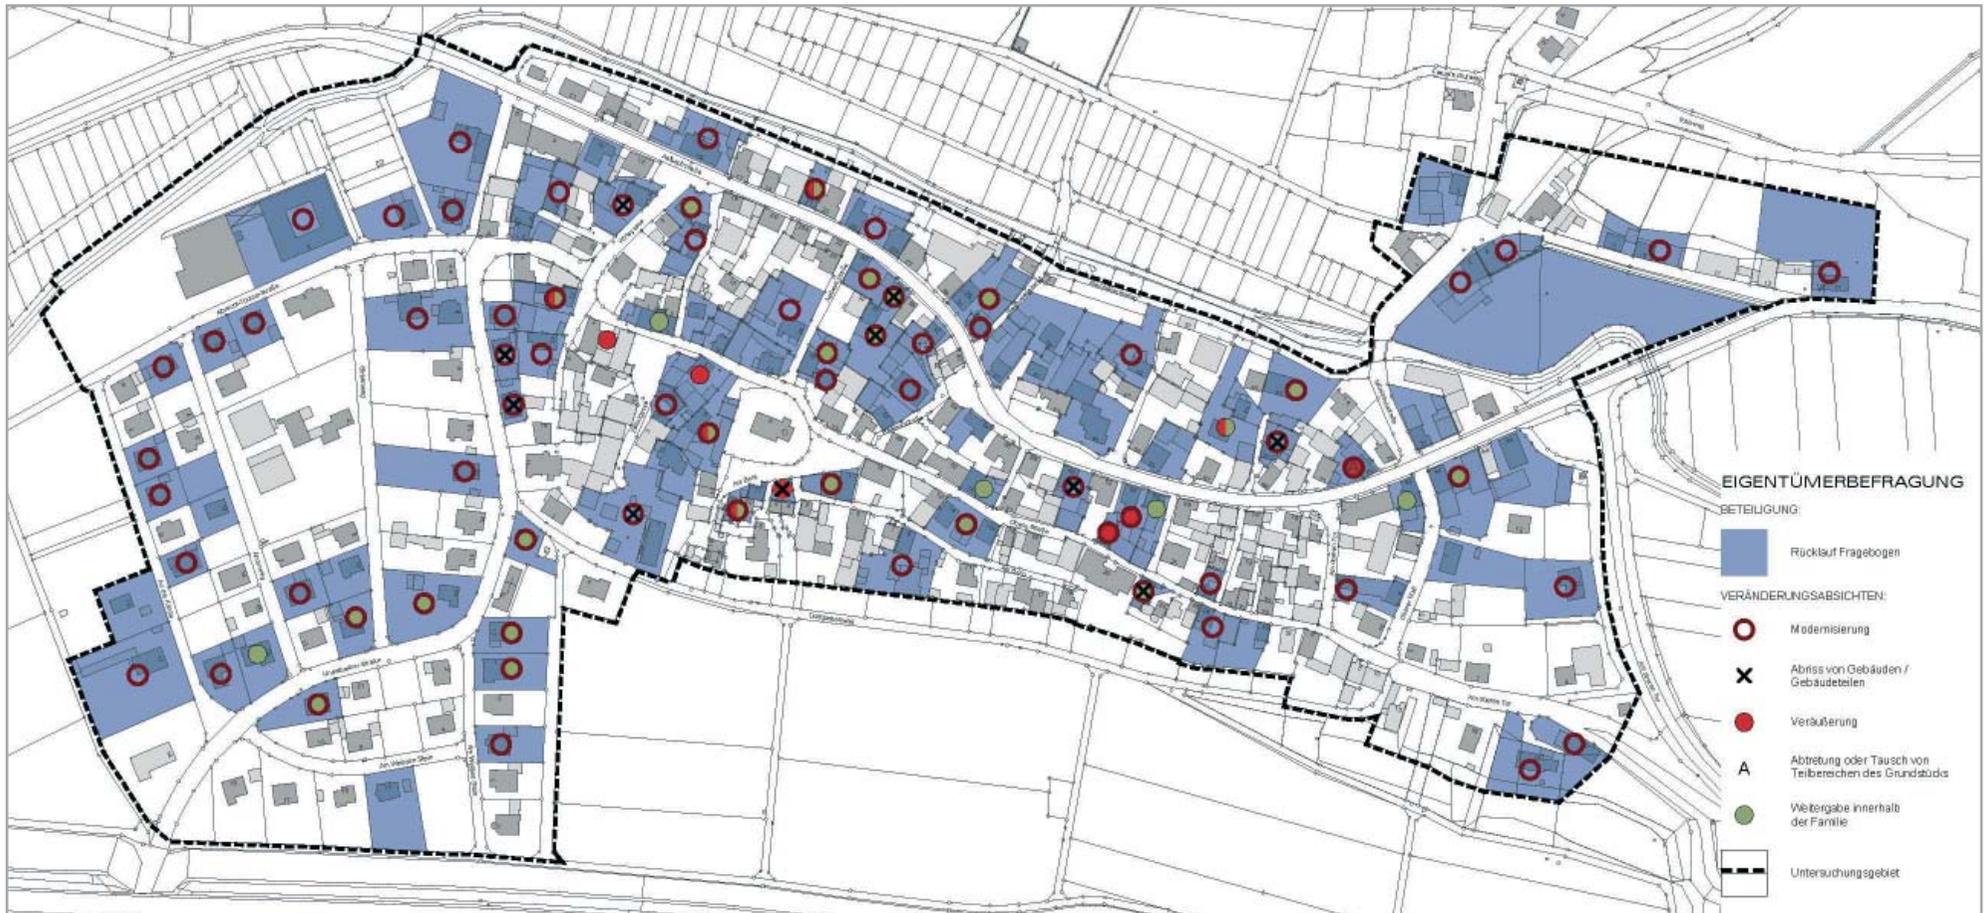
Veränderungsabsichten (Anzahl der Nennungen, Mehrfachnennungen möglich)

geführt. Die räumliche Verteilung der vorstellbaren Modernisierungsmaßnahmen erstreckt sich relativ gleichmäßig über den gesamten Untersuchungsbereich. Es fällt auf, dass auch im neueren Wohngebiet im Westen ein generell ebenso großer Sanierungsbedarf wie im alten Ortskern besteht. Die Problematik der mangelnden Wärmedämmung der Außenhülle (Dach, Außenwände, Fenster) sowie nicht mehr zeitgemäßer Heizsysteme betrifft gleichermaßen alle Ortsbereiche.

Am zweithäufigsten (bei 30 Befragten) wird das Anwesen innerhalb der nächsten 5 Jahre familienintern weitergegeben. Dieser geplante Generationenwechsel geht oft mit einer Umbau- oder Sanierungsmaßnahme einher und wurde dementsprechend oft gleichzeitig mit einer Modernisierungsabsicht oder einem denkbaren Abriss von Gebäudeteilen genannt. Auch die Weitergabe innerhalb der Familie betreffend gibt es keine Schwerpunkte im Untersuchungsbereich.

Der Abriss von Gebäuden oder Gebäudeteilen wurde am dritthäufigsten genannt, hier konzentrieren sich die eingegangenen Fragebögen im historischen Ortskern, also in dem Teil des Untersuchungsbereichs, der die dichteste Bebauung aufweist.

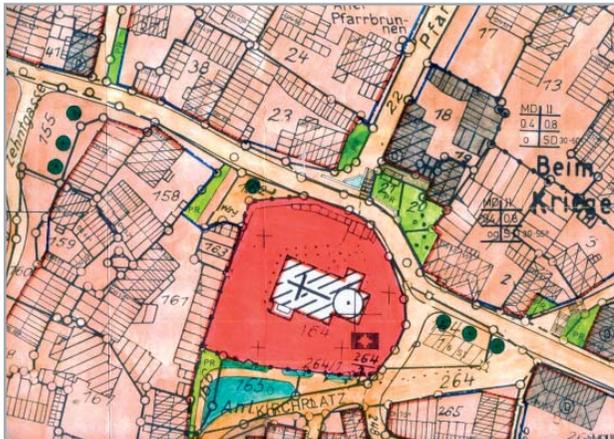
Ausschnitt Bebauungsplan „Aldorf“: Kirchenumfeld, Obere Straße

Der Bebauungsplan „Aldorf“ - Festsetzungen

Grundlage dieses Bebauungsplanes waren die Voruntersuchungen sowie alle bis zum Jahr 1980 gewonnenen Erkenntnisse aus der ersten Dorfsanierung. Der Bebauungsplan soll gemäß Begründung weitere Schäden am historischen Ortsbild verhindern und als Grundlage dazu dienen, die noch nicht bereinigten Missstände im Ortsbild zu beheben.

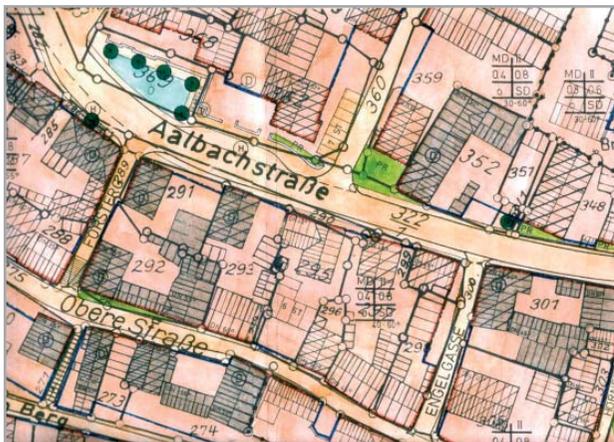
Ausschnitt Bebauungsplan „Aldorf“: Vertiefungsgebiet 2, Ortsmitte mit öffentlicher Grünfläche

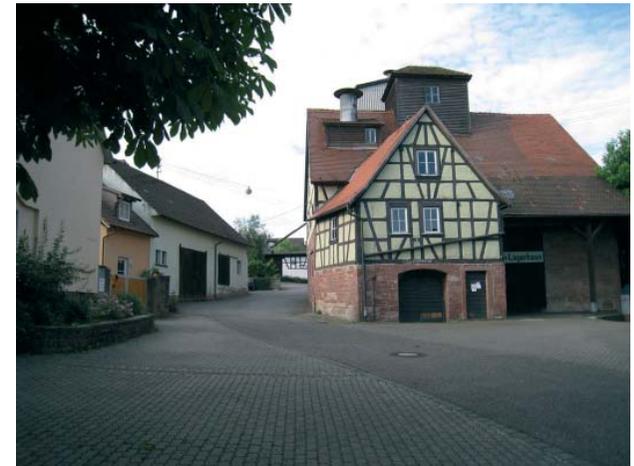
leerstehende Raiffeisengebäude am Zehntplatz

Eine Schlüsselposition kommt hier dem in Besitz der Raiffeisengenossenschaft befindlichen ehemaligen Lagergebäude zu. Der Betrieb ist seit 01.01.2008 eingestellt und die Gebäude sollen veräußert werden. Von den Anwohnern wird der neuere Silotrakt als Schandfleck für das Ortsbild empfunden, dessen Abriss und eine neue, nicht landwirtschaftlich-gewerbliche Nutzung für das Gebäude wird befürwortet. Durch die Arbeit mit Futter- und Düngemitteln fühlten sich die näheren Anwohner bei laufendem Betrieb der Raiffeisengenossenschaft gestört.

So könnte z.B. eine zukunftsfähige Nutzung des ehemaligen Raiffeisengebäudes (Gastronomie, Vermarktung regionaler Produkte, Raumangebot für freie Berufe...) neue Impulse für das gesamte Umfeld, besonders die weiteren leerstehenden Hofstellen um den attraktiven Zehntplatz herum, geben.

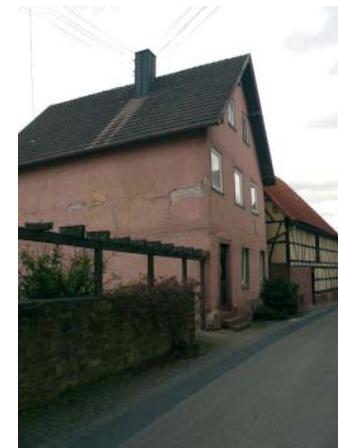
Alte Kochschule - kleines Grundstück ohne Freiflächen

Beispielwirkung für eine Verbesserung des Wohnumfeldes in der Oberen Straße kann eine Grundstücksabtretung im Bereich des Parkplatzes der Volksbank (Aalbachstraße 62) zugunsten einer Garten- und Freifläche für die sog. Alte Kochschule haben. Die Vermarktungsschancen des Gebäudes als Wohnhaus mit kleiner Freifläche (Terrasse, kleiner Garten...) wären somit wesentlich verbessert.
